Conservation et restauration des sgraffites, bijoux de nos façades urbaines

Céline Devillers & Maëlle Guillot - Mgmuralis

Espace Environnement - 15 octobre 2024

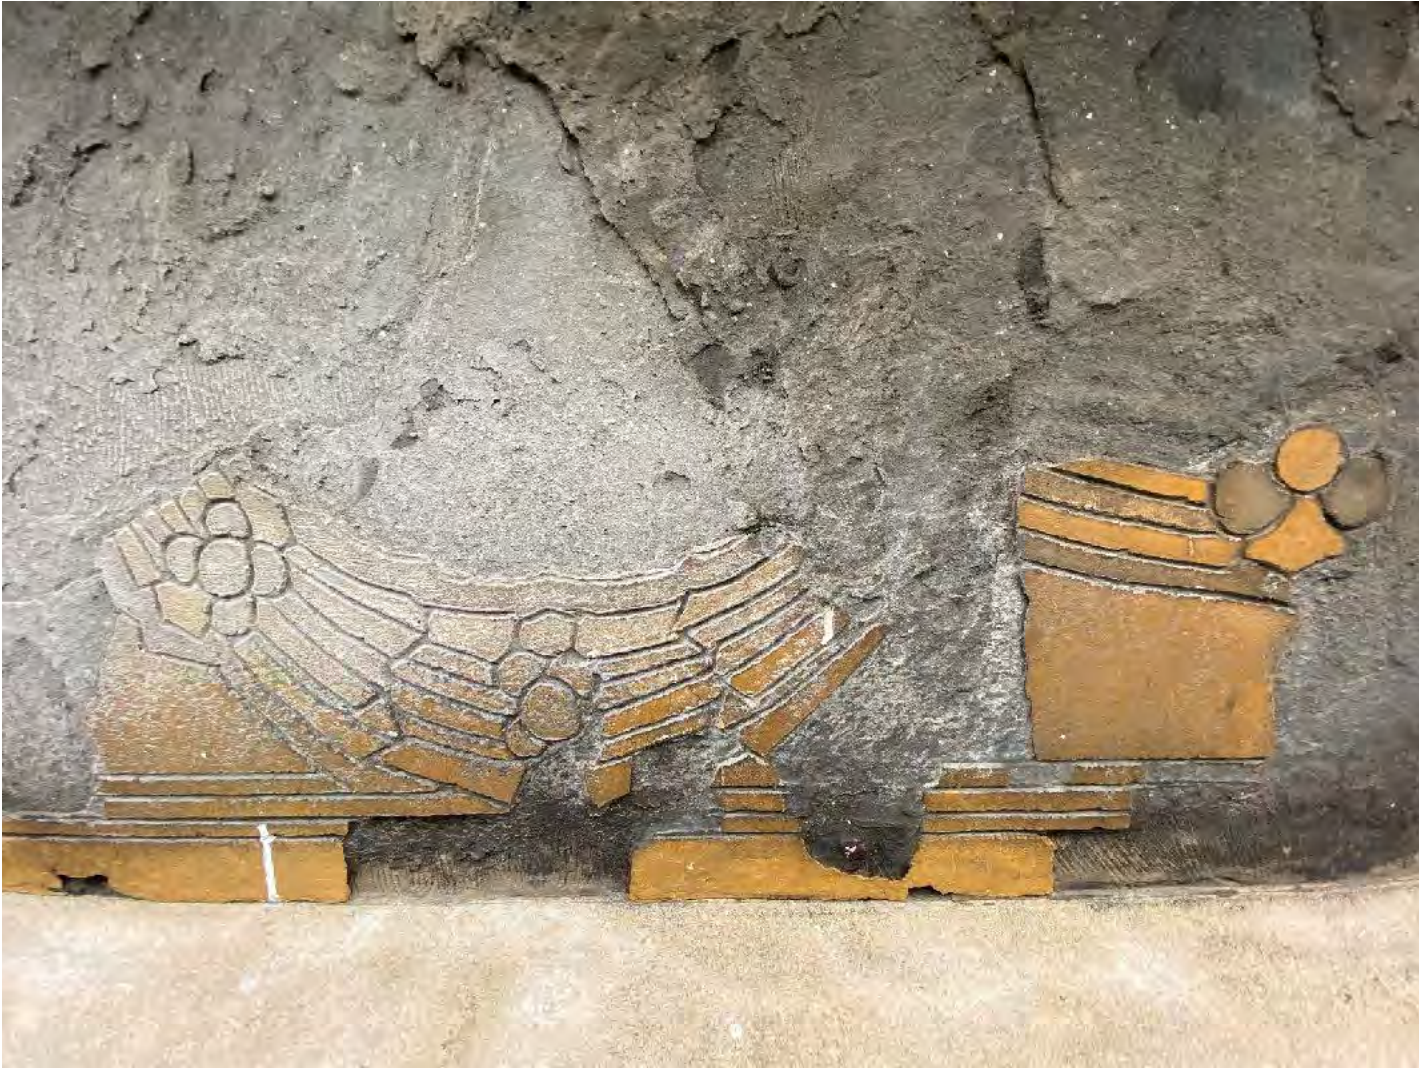
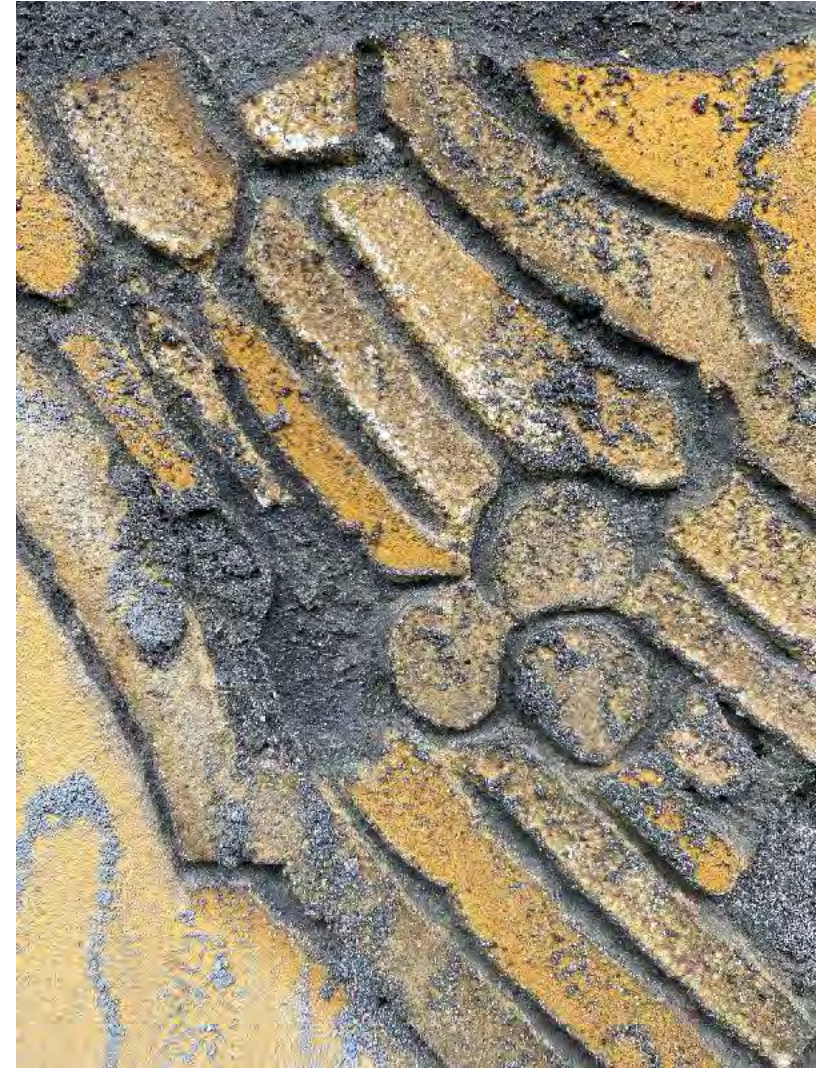
169 avenue Molière
1190 Forest

Pathologies visibles - Enduit :

- Fissures, lacunes liées aux supports ou aux matériaux avoisinants (briques, pierres taillées ou non, métal, ...)
- Lacunes (infiltrations d'eau, mauvais écoulement de l'eau).
- Manque de cohésions -> enduit coloré (farinage)

Pathologies visibles - Peinture :

- Lessivage rapide

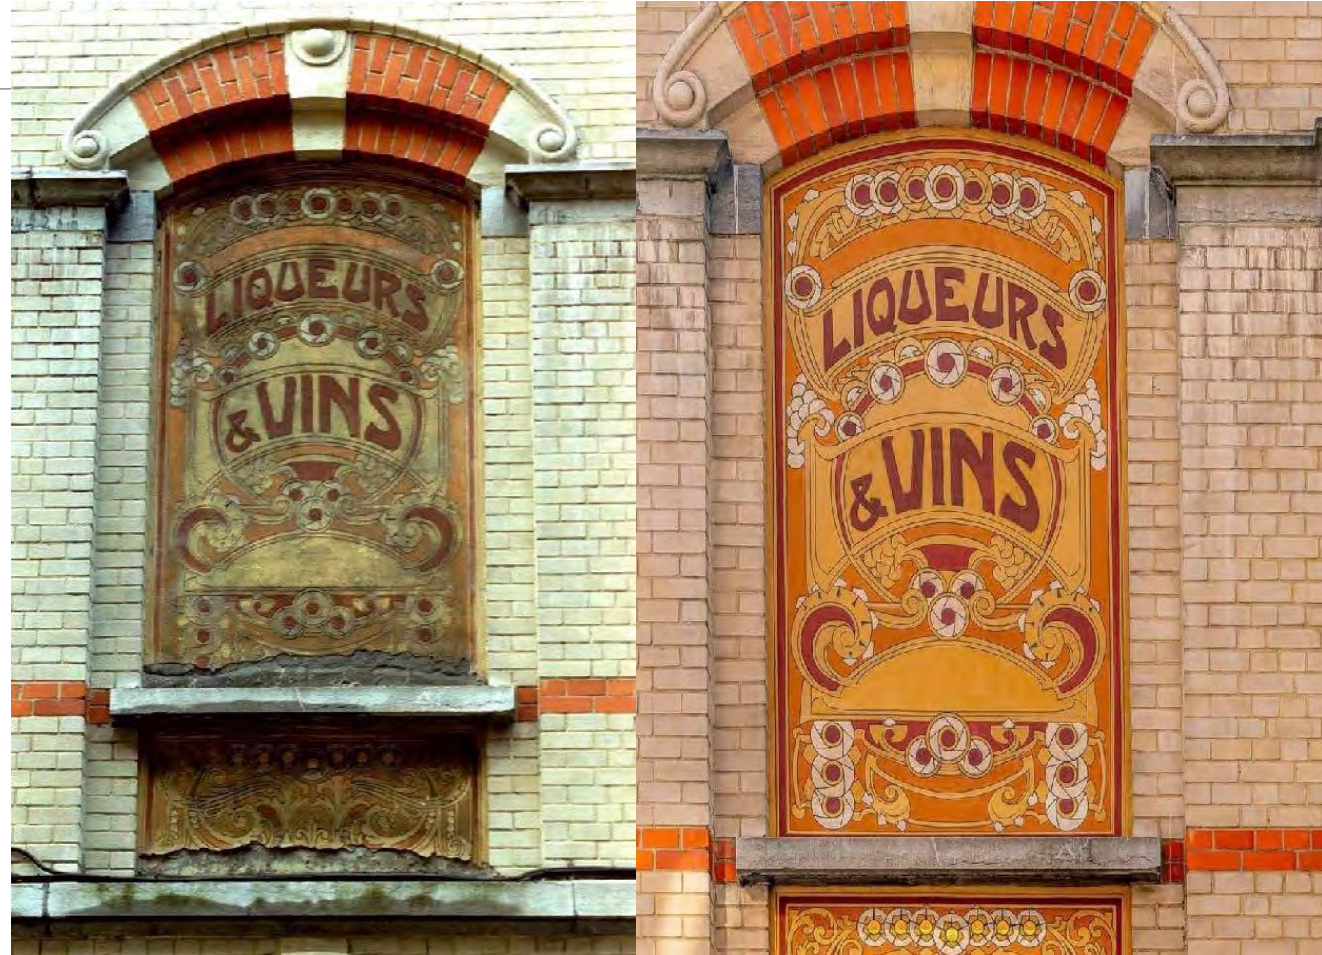
Paul Cauchie
9-11, rue Alfred Cluysenaer
1060 Saint-Gilles

Usure de la couche picturale ainsi que de l'enduit de finition

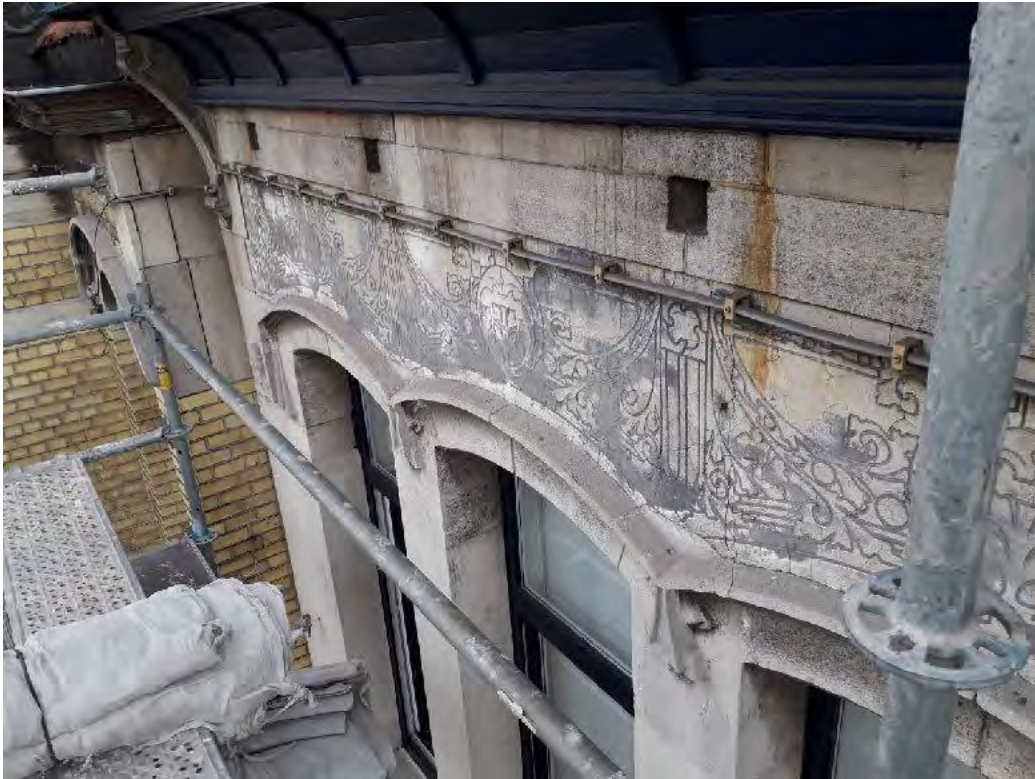
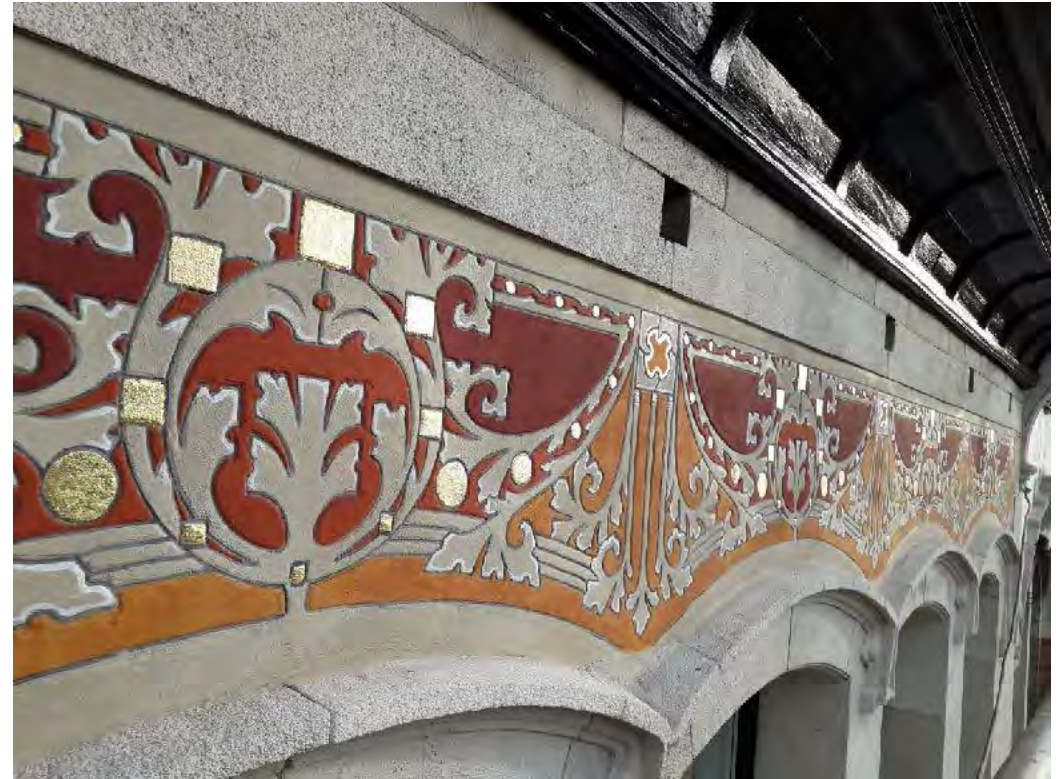
230, chaussée de Vleurgat
1050 Ixelles

Pathologies visibles - Enduit :

- Manque d'adhérence, détachement (clivage)
- Lacunes partie inférieure (éclaboussure d'eau sur pierre bleue)
- Usure (érosion)

Pathologies visibles - Peinture :

- Encrassement (pollution)
- Usure (érosion)
- Pulvérulence
- Ecaillage

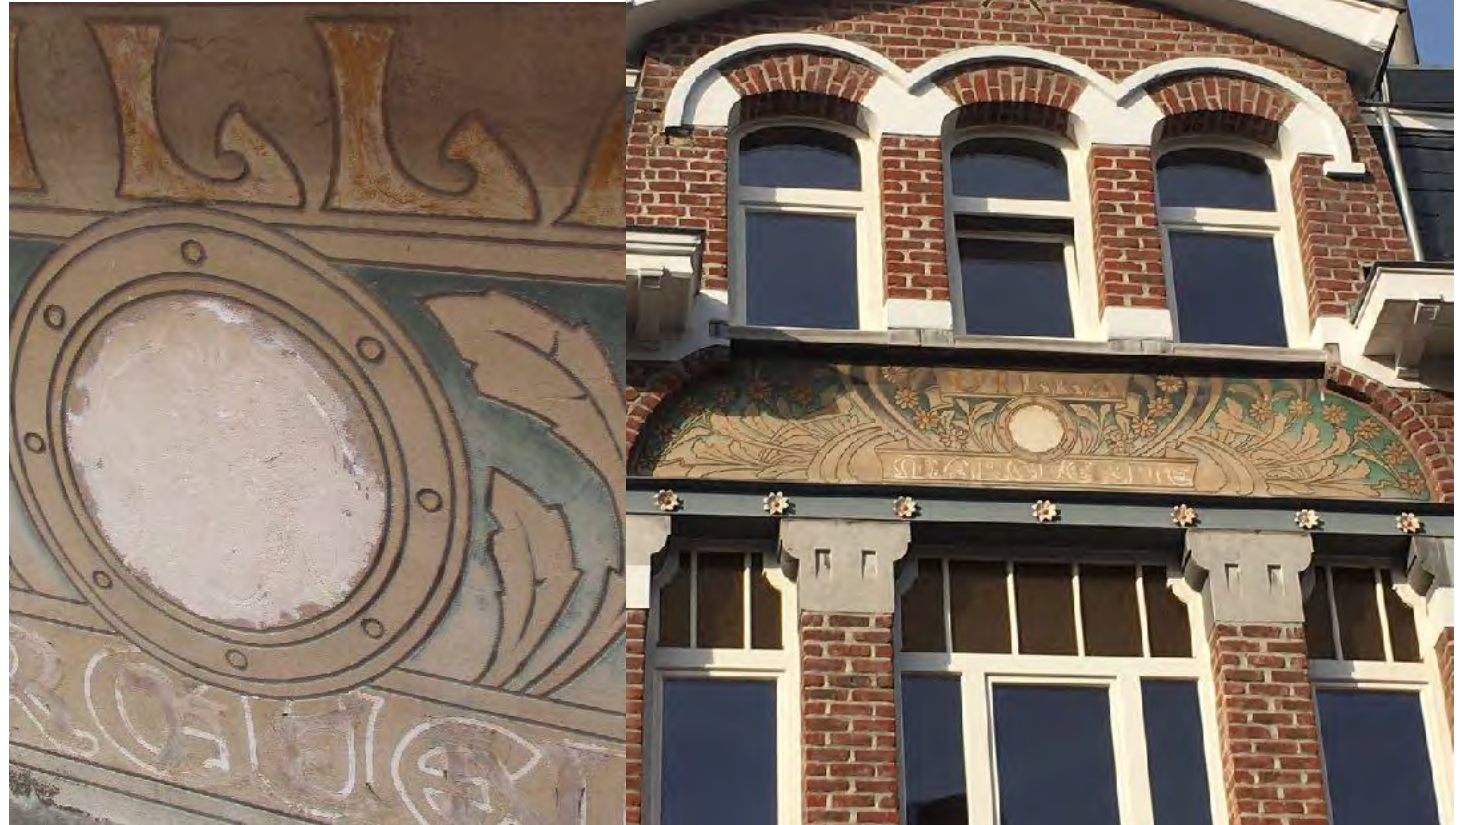
Gabriel Van Dievoet
178, avenue Van Becelaer
1170 Watermael-Boisfort

Bouchage d'une partie du motif

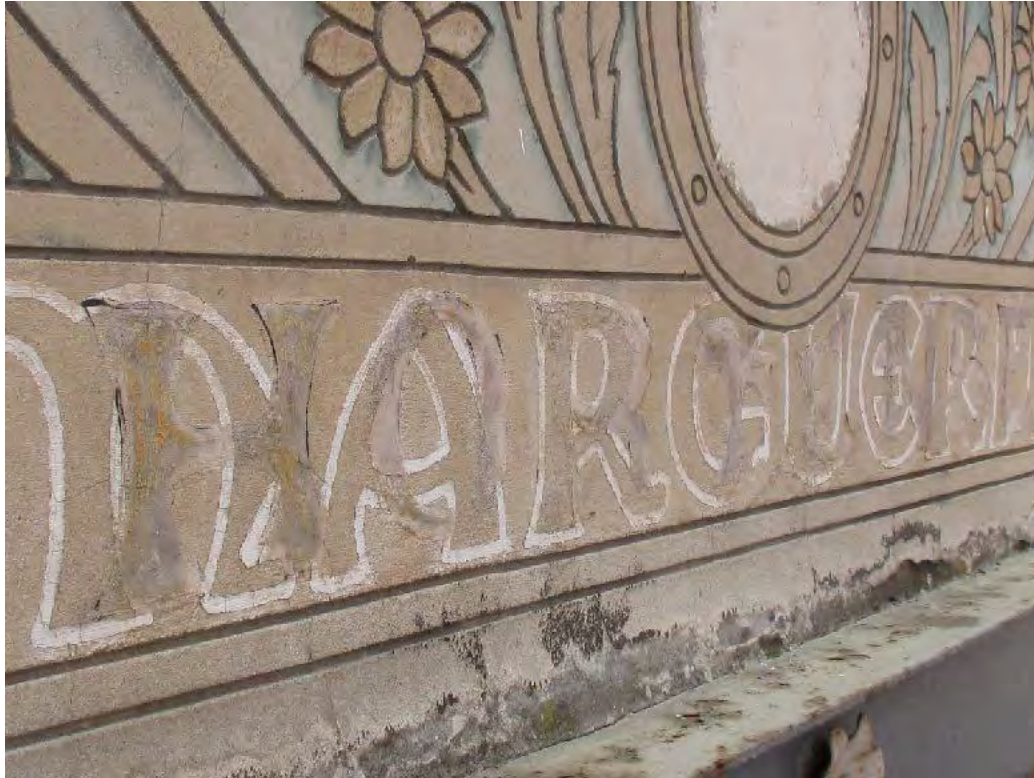
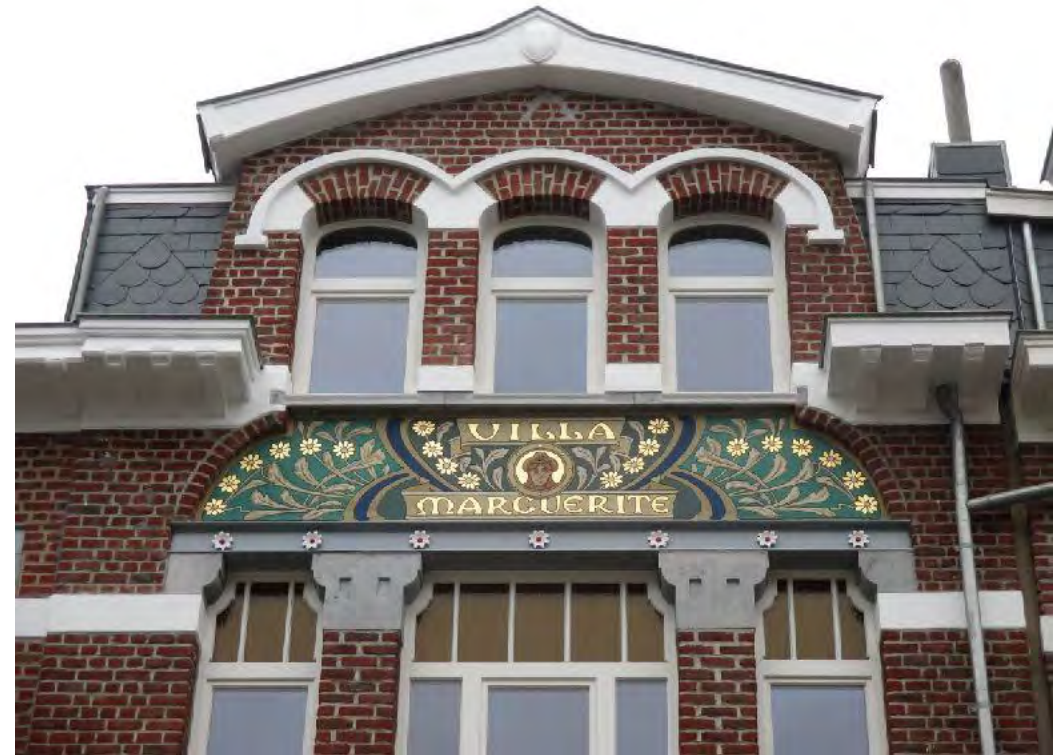
Gabriel Van Dievoet
178, avenue Van Becelaer
1170 Watermael-Boisfort

Bouchage – cimentage et réinterprétation du motif

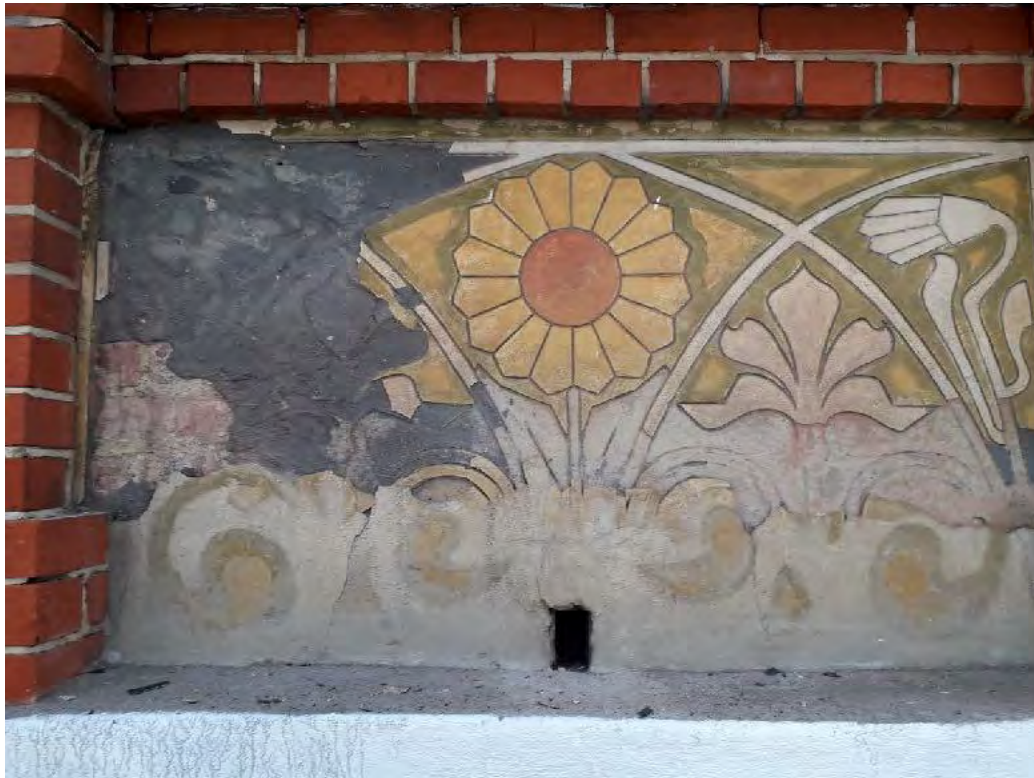
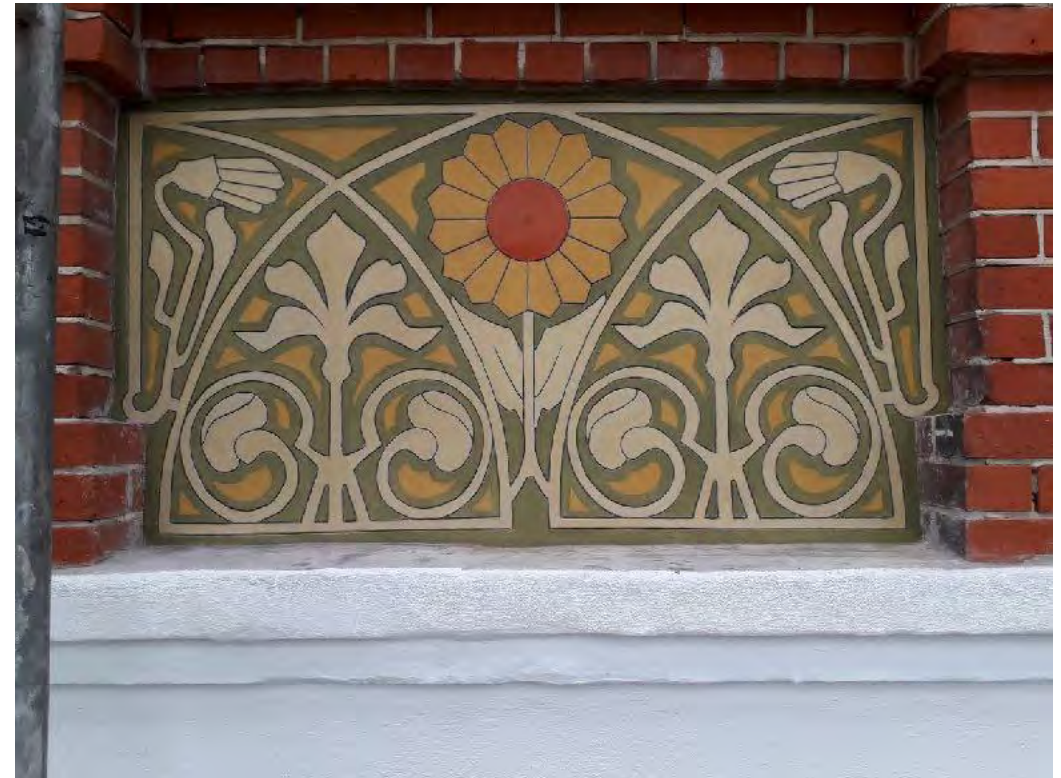
12, avenue des Taillis,
1170 Watermael-Boisfort

Surpeint total
